## Apsekošanas kartīte

| <p><b>Punkta nosaukums: 220</b><br/> Punkta veids: nivelēšanas sienas repers (sr)<br/> Zīmes tips: sr-039</p> <p><b>Administratīvā adrese:</b> Susta,<br/> Gaviezes pagasts,<br/> Grobiņas novads</p> <p><b>Punkta atrašanās vietas apraksts:</b> I.māja<br/> Kubili, kūts sienā</p> | <p><b>Punkta stāvoklis</b><br/> <input checked="" type="checkbox"/> normāls   <input type="checkbox"/> neatrasts<br/> <input type="checkbox"/> bojāts   <input type="checkbox"/> iznīcināts<br/> Neatrašanas, iznīcināšanas iemesls:</p> <p><b>Veicamie darbi</b><br/> <input checked="" type="checkbox"/> Nav   <input type="checkbox"/> Aprakuma atjaunošana<br/> <input type="checkbox"/> Attīrīšana no apauguma   <input type="checkbox"/> Labot aizsargvāku<br/> <input type="checkbox"/> Uzstādīt norādītājstabiņu   <input type="checkbox"/> Markas urbuma atjaunošana   <input type="checkbox"/> Nozāgēt koku<br/> Citi veicamie darbi:</p> |

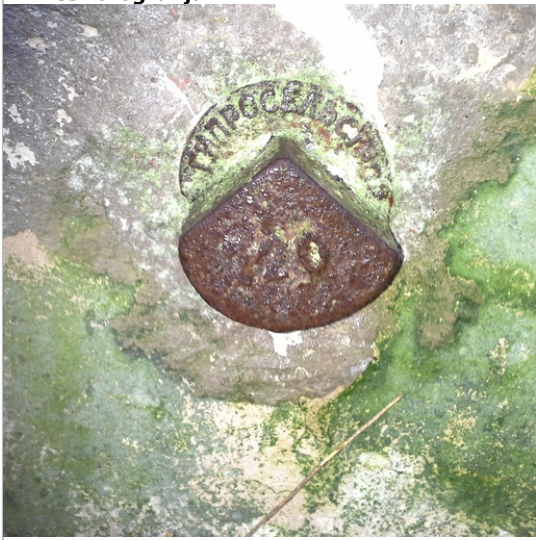
| <p><b>Punkta noformējums</b><br/> <input type="checkbox"/> (AV) Aizsargvāks   <input type="checkbox"/> (K) Aprakums, kupica<br/> <input type="checkbox"/> (N) Norādītājstabiņš   <input type="checkbox"/> (P) Piramīda<br/> <input type="checkbox"/> (S) Signāls (tornis)   <input type="checkbox"/> (SS) Signālstabs</p> <p><b>Redzamība</b> <input type="checkbox"/> Ir GP izmantojamība<br/> <b>Tiešā redzamība no 220:</b><br/> Nav tiešās redzamības punktu.</p> <p><b>Citas piezīmes:</b></p> | <p><b>Traucējumi punkta izmantošanā:</b><br/> <input type="checkbox"/> Punkts atrodas nožogotā teritorijā, nav pieejams bez īpašnieka atļaujas<br/> <input type="checkbox"/> Aizsargvāks nobīdīts, nevar nocentrēt   Markas augstums no zemes virsmas (norādīts ar 5cm precizitāti): 40(cm)<br/> <input checked="" type="checkbox"/> Traucē tuvumā esošs obj., nevar nocentrēt   <input type="checkbox"/> Punkts nošķiebt<br/> <input type="checkbox"/> Punkts applūst   <input type="checkbox"/> Bojāta marka<br/> <input type="checkbox"/> Punkts atrodas pārāk dziļi (-50cm)   <input type="checkbox"/> Markas urbums aizrūsējis<br/> Citi traucējumi punkta izmantošanā: Nav</p> |
