## Apsekošanas kartīte

| <p><b>Punkta nosaukums: 49</b><br/> Punkta veids: nivelēšanas sienas repers (sr)<br/> Zīmes tips: sr-046</p> <p><b>Administratīvā adrese:</b> Cīrava,<br/> Cīravas pagasts,<br/> Aizputes novads</p> <p><b>Punkta atrašanās vietas apraksts:</b> l.māja<br/> Alejas, 2MDz rietumu sienas pamatos</p> | <p><b>Punkta stāvoklis</b><br/> <input checked="" type="checkbox"/> normāls   <input type="checkbox"/> neatrasts<br/> <input type="checkbox"/> bojāts   <input type="checkbox"/> iznīcināts<br/> Neatrašanas, iznīcināšanas iemesls:</p> <p><b>Veicamie darbi</b><br/> <input checked="" type="checkbox"/> Nav   <input type="checkbox"/> Aprakuma atjaunošana<br/> <input type="checkbox"/> Attīrīšana no apauguma   <input type="checkbox"/> Labot aizsargvāku<br/> <input type="checkbox"/> Uztādīt norādītājstabiņu   <input type="checkbox"/> Markas urbuma atjaunošana   <input type="checkbox"/> Nozāgēt koku<br/> Citi veicamie darbi:</p> |

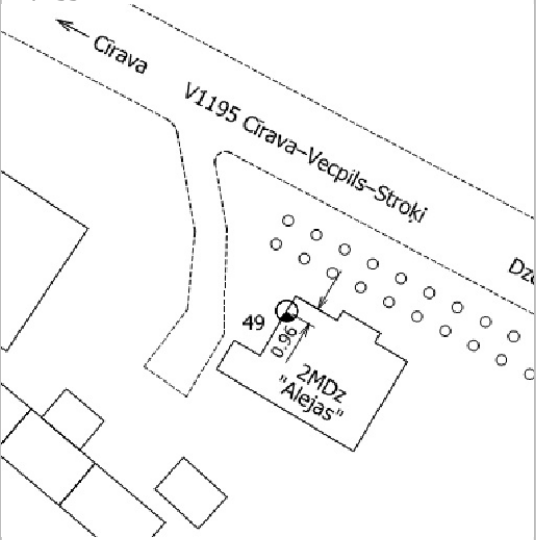
| <p><b>Punkta noformējums</b><br/> <input type="checkbox"/> (AV) Aizsargvāks   <input type="checkbox"/> (K) Aprakums, kupica<br/> <input type="checkbox"/> (N) Norādītājstabiņš   <input type="checkbox"/> (P) Piramīda<br/> <input type="checkbox"/> (S) Signāls (tornis)   <input type="checkbox"/> (SS) Signālstabs</p> <p><b>Redzamība</b> <input type="checkbox"/> Ir GP izmantojamība<br/> <b>Tiešā redzamība no 49:</b><br/> Nav tiešās redzamības punktu.</p> <p><b>Citas piezīmes:</b></p> | <p><b>Traucējumi punkta izmantošanā:</b><br/> <input type="checkbox"/> Punkts atrodas nožogotā teritorijā, nav pieejams bez īpašnieka atļaujas<br/> <input type="checkbox"/> Aizsargvāks nobīdīts, nevar nocentrēt   Markas augstums no zemes virsmas (norādīts ar 5cm precizitāti):<br/> <input type="checkbox"/> Traucē tuvumā esošs obj., nevar nocentrēt   <input type="checkbox"/> Punkts nošķiebits<br/> <input type="checkbox"/> Punkts applūst   <input type="checkbox"/> Bojāta marka<br/> <input type="checkbox"/> Punkts atrodas pārāk dziļi (-50cm)   <input type="checkbox"/> Markas urbums aizrūsējis<br/> Citi traucējumi punkta izmantošanā: Nav</p> |
